# 요 약 문

## 1. 과업의 목적

(1) 구조물명: 집와이어

(2) 구조물위치 : 전북특별자치도 정읍시 산내면 매죽리 산186-5

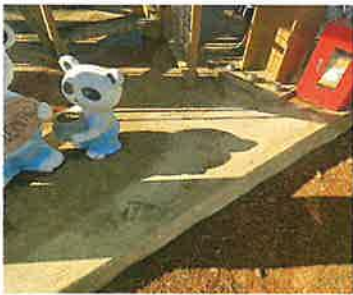
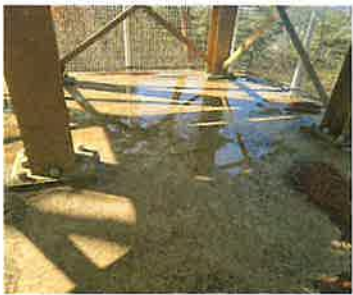
| 구 분 | 조사내용 | 조사사진 | |
|---|---|---|---|
| 출발<br>타워 | ① 기초 콘크리트 상태 양호 | | |

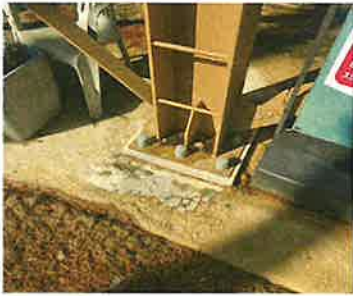
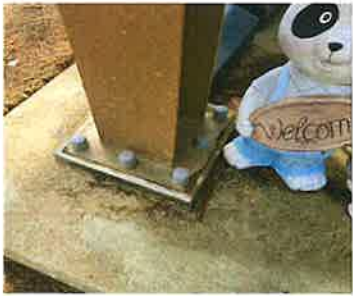
| 구 분 | 조사내용 | 조사사진 | |
|---|---|---|---|
| | ② 기둥 주각부 상태 양호 | | |

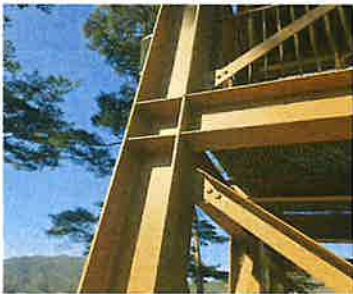
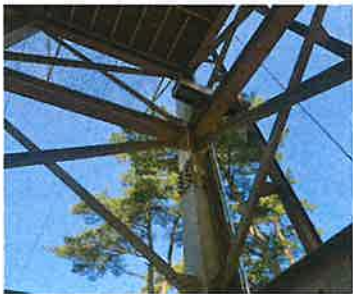
| 구 분 | 조사내용 | 조사사진 | |
|---|---|---|---|
| | ③ 철골 구조물 및 접합부 상태 양호 | | |

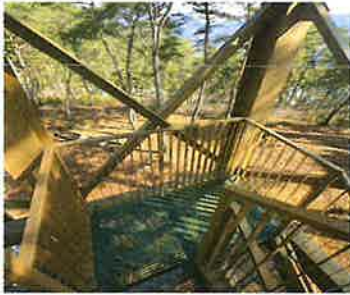
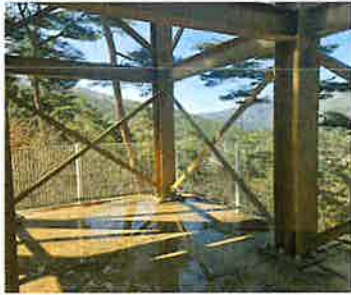
| 구 분 | 조사내용 | 조사사진 | |
|---|---|---|---|
| 출 발<br>타워 | ③ 철골 구조물 및 접<br>합부 상태 양호 | | |

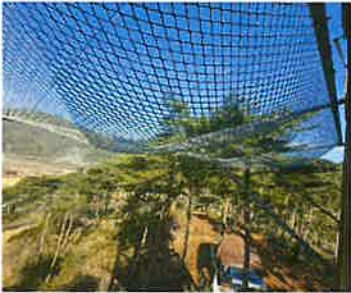
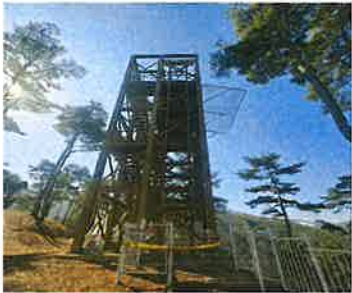
| 구 분 | 조사내용 | 조사사진 | |
|---|---|---|---|
| 출발<br>타워 | ⑥ 전방 안전망 설치<br>상태 양호 | | |

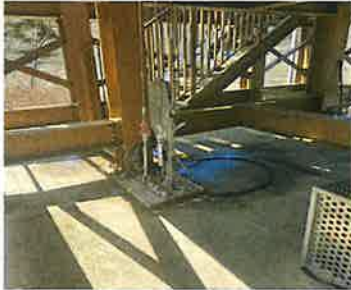
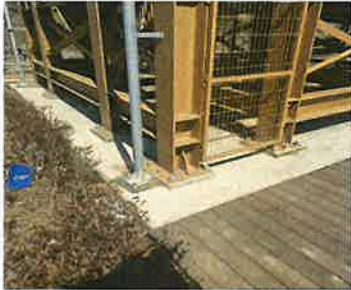
| 구 분 | 조사내용 | 조사사진 | |
|---|---|---|---|
| 도착<br>타워 | ① 기초 콘크리트 상태 양호 | | |

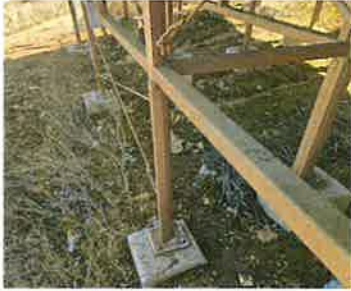
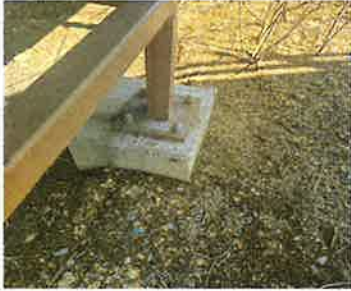
| 구 분 | 조사내용 | 조사사진 | |
|---|---|---|---|
| | ② 기둥 주각부 상태 양호 | | |

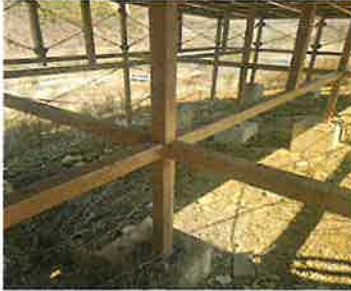
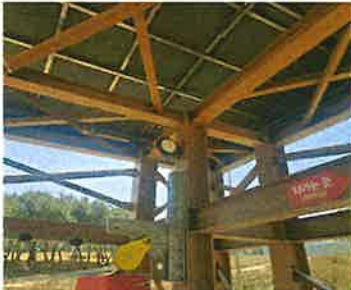
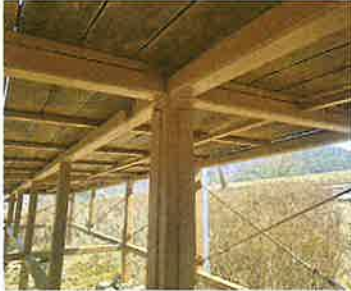
| 구 분 | 조사내용 | 조사사진 | |
|---|---|---|---|
| | ③ 철골 구조물 및 접합부 상태 양호 | <br> | <br> |

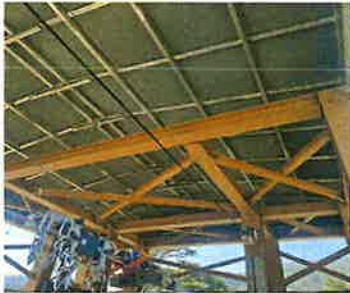
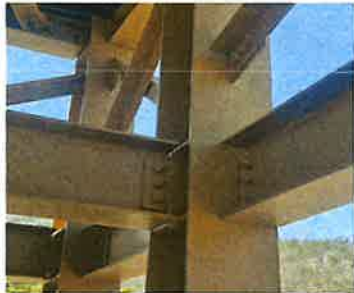
| 구 분 | 조사내용 | 조사사진 | |
|---|---|---|---|
| 도착<br>타워 | ③ 철골 구조물 및 접합부 상태 양호 | | |

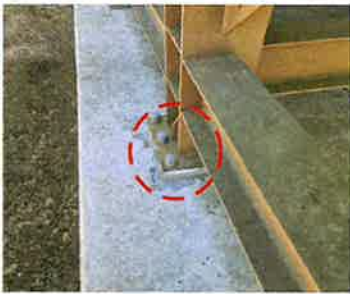
| 구 분 | 조사내용 | 조사사진 | |
|---|---|---|---|
| | ④ 철골 구조체 일부 도장 박리 및 표면 부식 | | - |

본 시설물에 대한 손상원인 분석결과, ① 출발타워와 ② 도착타워에서 조사된 철골 구조체의 표면부식 및 도장박리, 고정 철골 구조물 표면부식 등의 손상은 시공불량, 외기, 수분 접촉에 따른 부재의 건조수축 및 노후화 등으로 인해 발생한 것으로 판단된다.

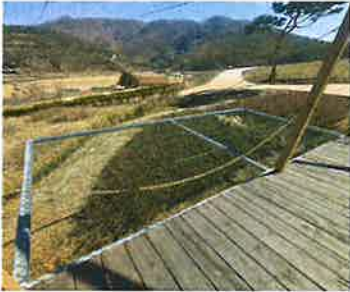
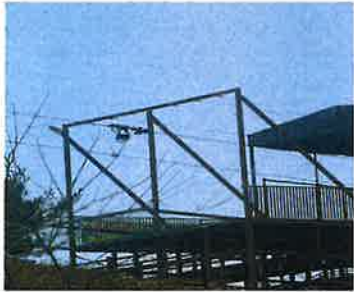
| 구 분 | 조사내용 | 조사사진 | |
|---|---|---|---|
| | ⑤ 전방 안전망 설치 상태 양호 | | |

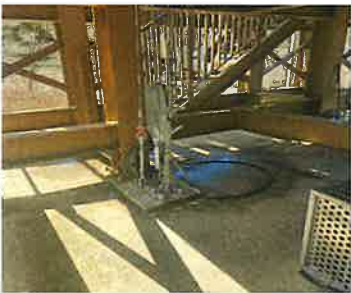
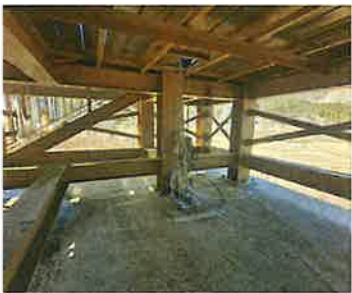
| 구 분 | 조사내용 | 조사사진 | |
|---|---|---|---|
| | ⑦ 케이블 텐션조정 및<br>이중 백업 시스템의<br>일부 백업용 체인<br>표면부식 | | |

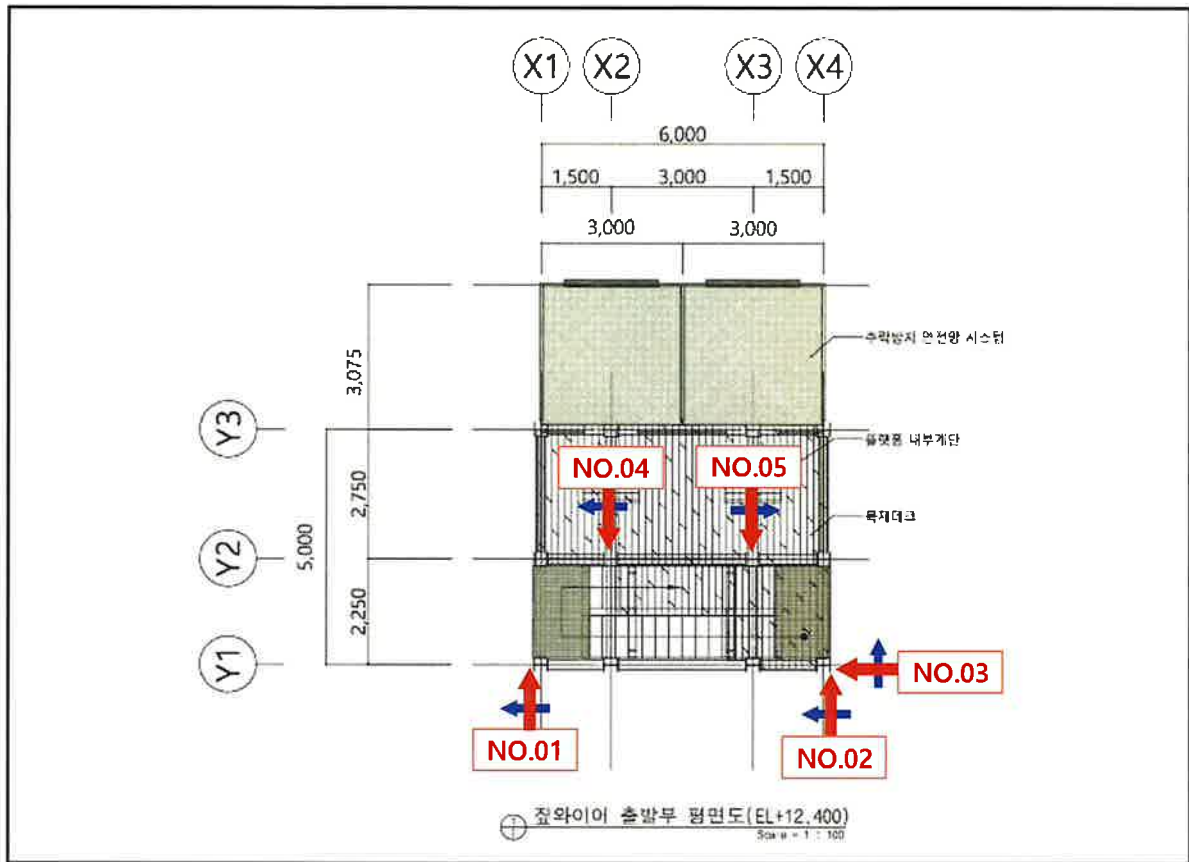
【그림】 출발타워 기울기조사 위치도

본 대상 구조물인 정읍 구절초 지방정원 집라인 출발타워와 도착타워에 대한 기울기 조사를 실시한 결과, 출발타워는 1.3~6.0cm(1/1,230~1/266), 출발타워 상부 기둥은 0.6~1.2cm(1/600~1/300), 도착타워는 1.4~1.9cm(1/556~1/409)의 기울기가 각각 조사되어, 기울기에 대한 상태평가 등급 기준 출발타워-“A~C등급”, 출발타워 상부 기둥-“B~C등급”, 도착타워-“B~C등급”으로 각각 평가되었다.

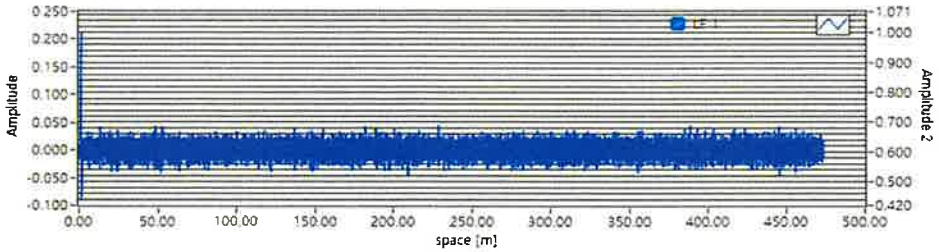
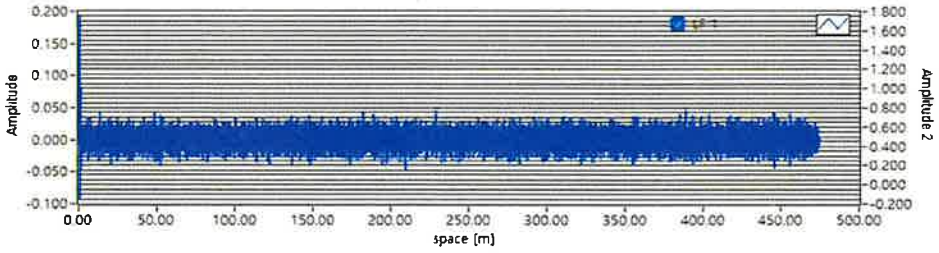
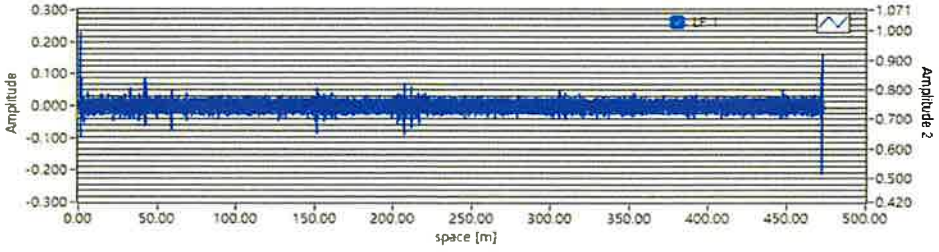
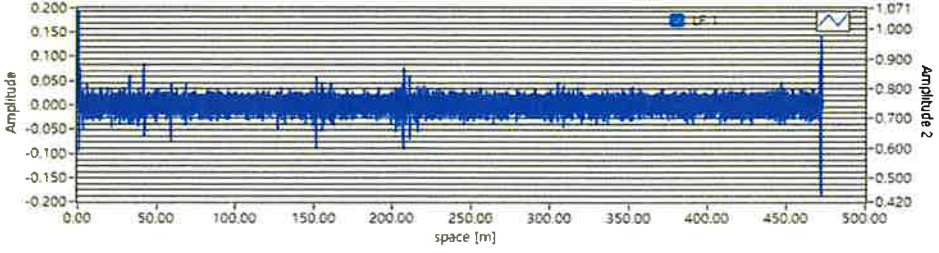
| 구분 | | 검사 결과 |
|---|---|---|
| 검사<br>의견 | | <ul style="list-style-type: none"> <li>● 각 라인별 와이어로프 비파괴검사 실시</li> <li>● 2025년도 점검 결과와 금번 점검 결과를 비교해보면 신호 파형의 재현성이 확인되어 점검 결과의 정확성 및 신뢰도를 확보한 것으로 판단함</li> <li>● 이전 검사 결과와 비교·분석 실시한 결과 유의미한 결함의 추가 발생은 없음</li> <li>● 시설 사용 가능</li> </ul> |

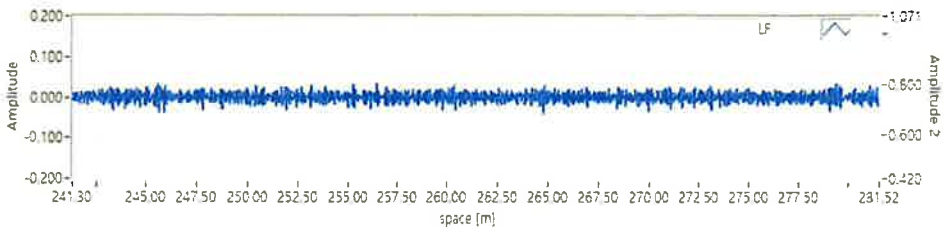
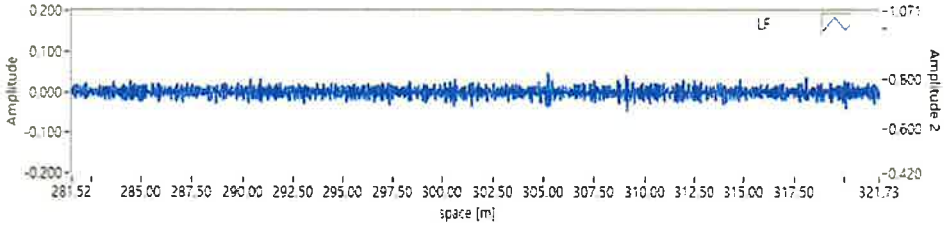
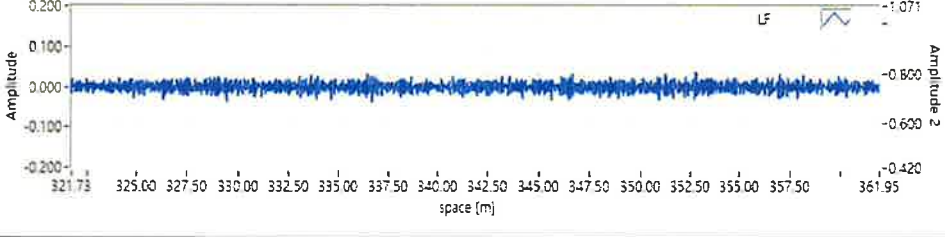
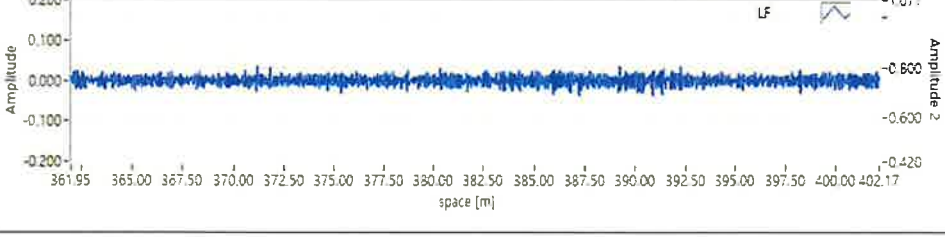
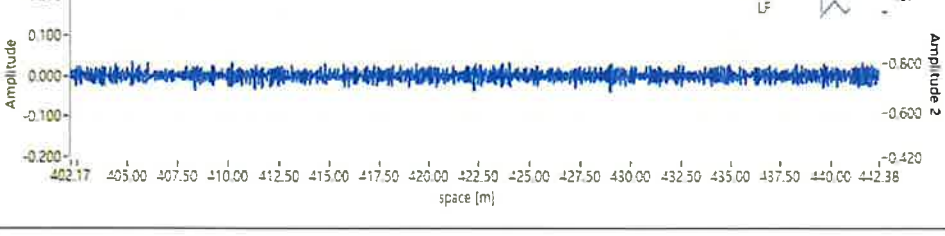
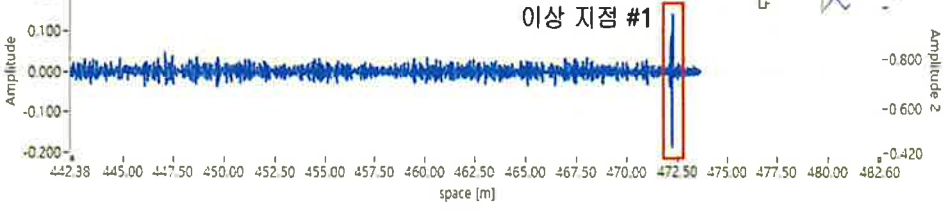
| 점검 개요 | | | |
|---|---|---|---|
| <ul style="list-style-type: none"> <li>테스트 와이어 대비 진폭이 큰 결함 신호 발생 지점이 1개 관찰됨 <b>(이상 지점#1)</b></li> <li>해당 지점은 와이어로프 내부에서 외측 소선(Outer Wire) 1개의 단선으로 판단함</li> <li>추가로, 전체 구간 중 일부 지점에서 내부 실 와이어(Seale Wire)의 단선으로 판단되는 결함 신호도 관찰됨</li> <li>단면적 감소율(LMA)은 해당 지점 제외하고 정상 범위임</li> <li>와이어로프의 파단 강도에 영향을 미치는 수준은 아니기 때문에 <b>사용 가능</b>으로 판단함</li> </ul> | | | |

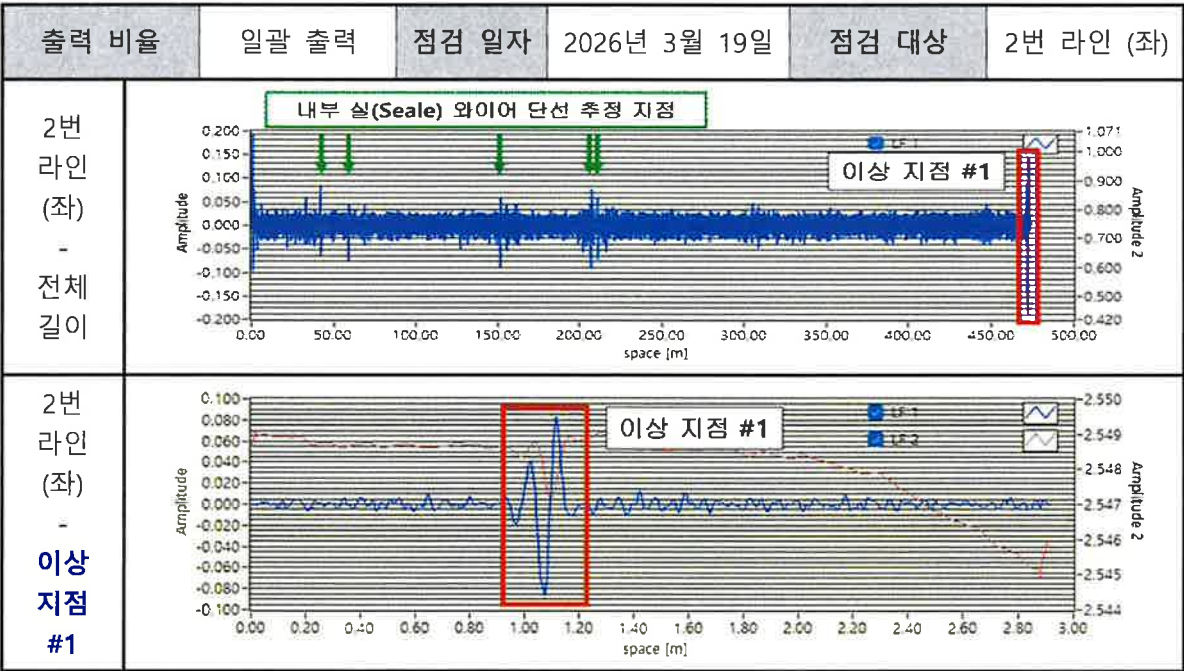
2번 라인은 2025년 검사 결과와 동일하게 일부 지점에서 경미한 결함 신호가 발생하였다. 0.76mm 지름의 내부 실 와이어(Seale Wire)가 단선된 것으로 판단된다.

이상 지점#1도 2025년과 동일하게 테스트 와이어의 진폭보다 큰 신호를 나타내고 있어 와이어로프 내부에서 소선 1개가 단선된 상태를 유지하고 있는 것으로 판단된다.

이러한 결함은 와이어로프 생산 과정에서의 품질 문제 또는 설치 과정 중 발생한 손상으로 판단된다.

다만, 모든 결함 신호 발생 수준 및 이상 지점#1의 상태는 국내·외 와이어로프 관련 매뉴얼 및 지침상 폐기 기준에 해당하지 않기에 시설 사용은 가능할 것으로 사료된다.

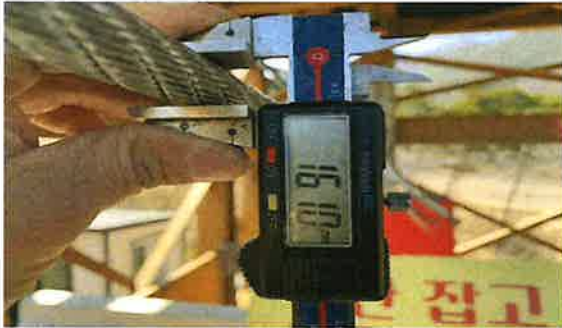
| 구분 | 사진 | 의견 |
|---|---|---|
| 특이 사항 | | <ul style="list-style-type: none"> <li>● 활강용 와이어로프</li> <li>● 1번, 2번 공통 사항</li> <li>● 와이어로프 지름</li> <li>● 16mm 확인</li> </ul> |

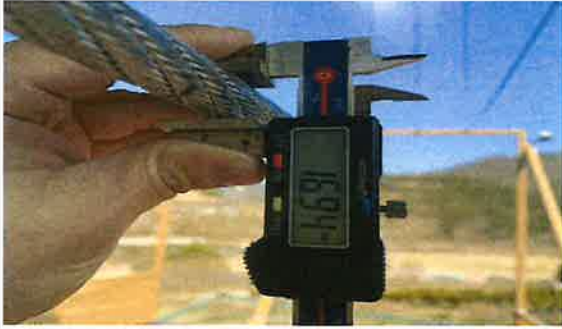
| 구분 | 사진 | 의견 |
|---|---|---|
| | | <ul style="list-style-type: none"> <li>● 2번 라인 (좌)</li> <li>● <b>이상 지점 #1</b></li> <li>● 스프링팩 끝에서 출발 방향으로 약 2m 가량 이격된 지점</li> <li>● 소선 단선 발생 지점</li> <li>● 손상 지점의 지름이 약 1mm 가량 굵어진 상태</li> <li>● 이전 점검 대비 지름 변화 없음</li> </ul> |

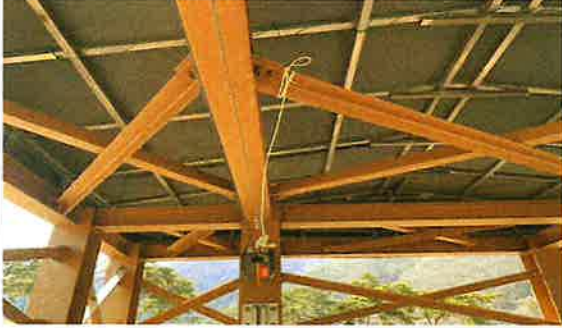
| 구분 | 사진 | 의견 |
|---|---|---|
| | | <ul style="list-style-type: none"> <li>● 도착 타워 구조물 상단</li> <li>● 용도 불명의 PP로프를 구조물에 결속한 상태</li> <li>● PP로프와 죠스탑 로프가 얹히면 제동 기능에 오작동을 초래할 수 있음</li> <li>● PP로프 제거 필요</li> </ul> |

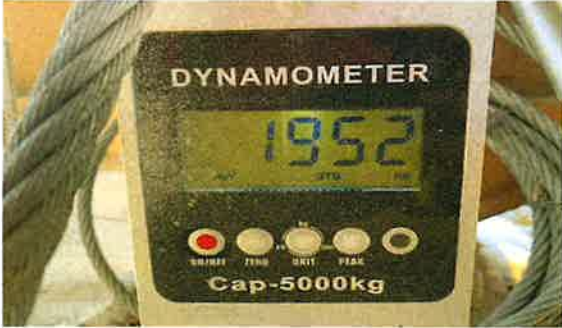
| 구분 | 사진 | 의견 |
|---|---|---|
| | | <ul style="list-style-type: none"> <li>● 와이어로프 장력 변화 확인</li> <li>● 좌측 라인 <ul style="list-style-type: none"> <li>- 2024년 : 2126kg</li> <li>- 2025년 : 1966kg</li> <li>- 2026년 : 1952kg</li> </ul> </li> <li>● 우측 라인 <ul style="list-style-type: none"> <li>- 2024년 : 2124kg</li> <li>- 2025년 : 1962kg</li> <li>- 2026년 : 1948kg</li> </ul> </li> </ul> |

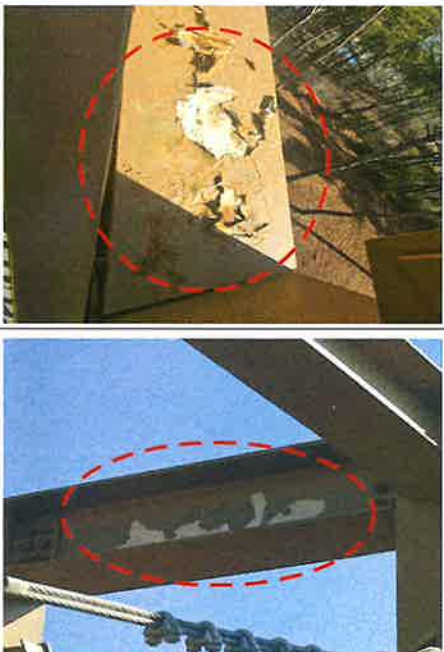
| 구 분 | 조사내용 | 조사사진 | 보수공법 |
|---|---|---|---|
| 출발타워 | - 철골 구조체 도장 박리 | | 재도장 |

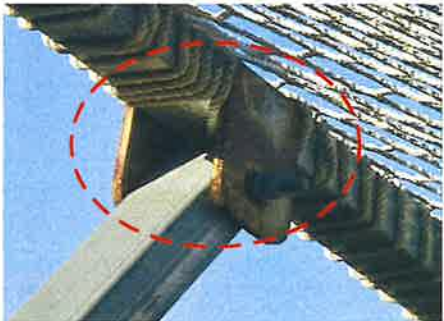
| 구 분 | 조사내용 | 조사사진 | 보수공법 |
|---|---|---|---|
| | - 고정 철골 구조물 표면 부식 | | 녹 제거후<br>재도장<br>또는 교체 |

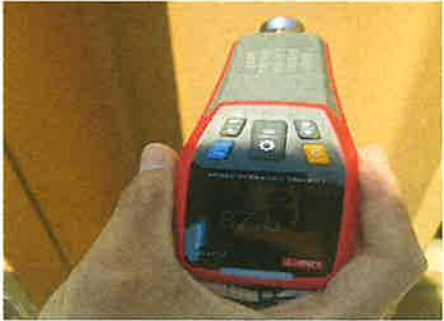
| 구 분 | 조사내용 | 조사사진 | 보수공법 |
|---|---|---|---|
| | - 도막두께가 일반적인 야외 수련시설 철골 부재의 기준 도막두께 미만 | | 시공사에<br>도막 관련<br>시방 요청,<br>검토 후<br>재도장 |

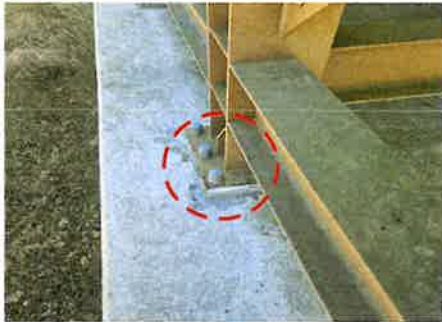
| 구 분 | 조사내용 | 조사사진 | 보수공법 |
|---|---|---|---|
| 도착타워 | - 철골 구조물 표면 부식 | | 재도장 |

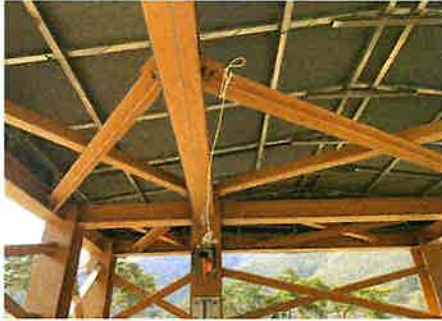
| 구 분 | 조사내용 | 조사사진 | 보수공법 |
|---|---|---|---|
| | - 용도 불명 PP로프 결속 | | 제거 |

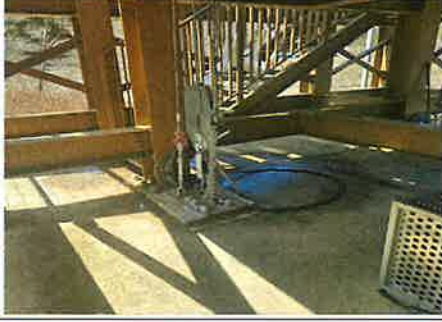
| 구 분 | 조사내용 | 조사사진 | 보수공법 |
|---|---|---|---|
| | - 백업 체인 표면부식 | | 교체 |

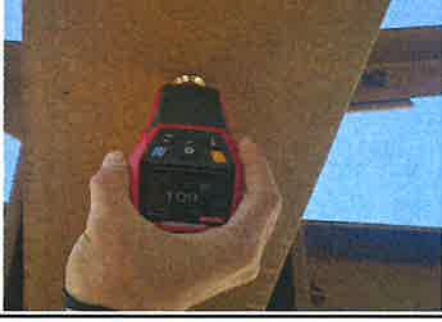
| 구 분 | 조사내용 | 조사사진 | 보수공법 |
|---|---|---|---|
| | - 도막두께가 일반적인 야외<br>수련시설 철골 부재의 기준<br>도막두께 미만 | | 시공사에<br>도막 관련<br>시방 요청,<br>검토 후<br>재도장 |
