# 요 약 문

## 1. 과업의 목적

(1) 구조물명: 집와이어

(2) 구조물위치 : 전북특별자치도 정읍시 산내면 매죽리 산186-5

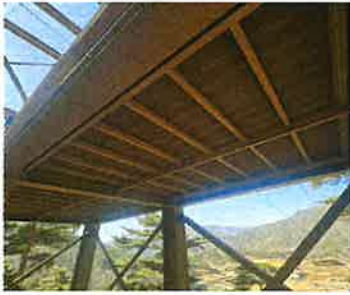
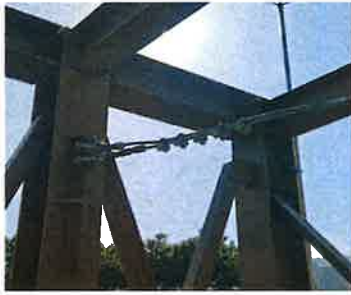
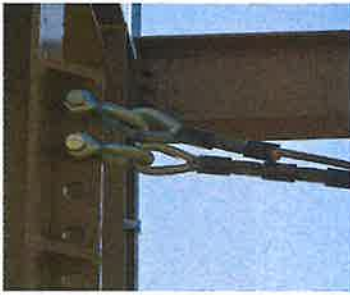
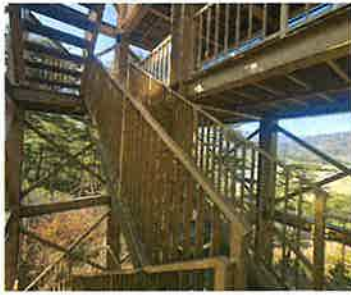
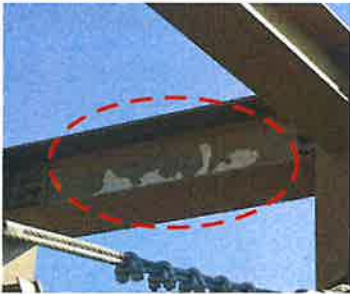
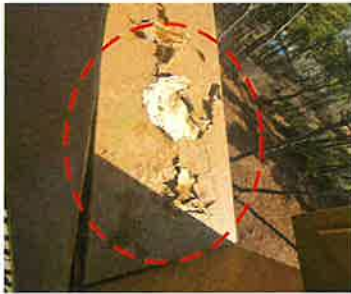
| 구 분 | 조사내용 | 조사사진 | |
|---|---|---|---|
| 출 발<br>타워 | ③ 철골 구조물 및 접<br>합부 상태 양호 | | |

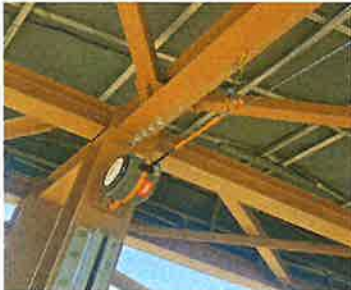
| 구 분 | 조사내용 | 조사사진 | |
|---|---|---|---|
| | ③ 철골 구조물 및 접합부 상태 양호 | <br> | <br> |

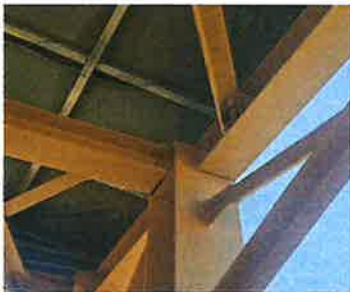
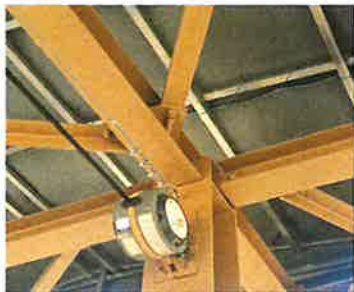
| 구 분 | 조사내용 | 조사사진 | |
|---|---|---|---|
| 도착<br>타워 | ③ 철골 구조물 및 접합부 상태 양호 | | |

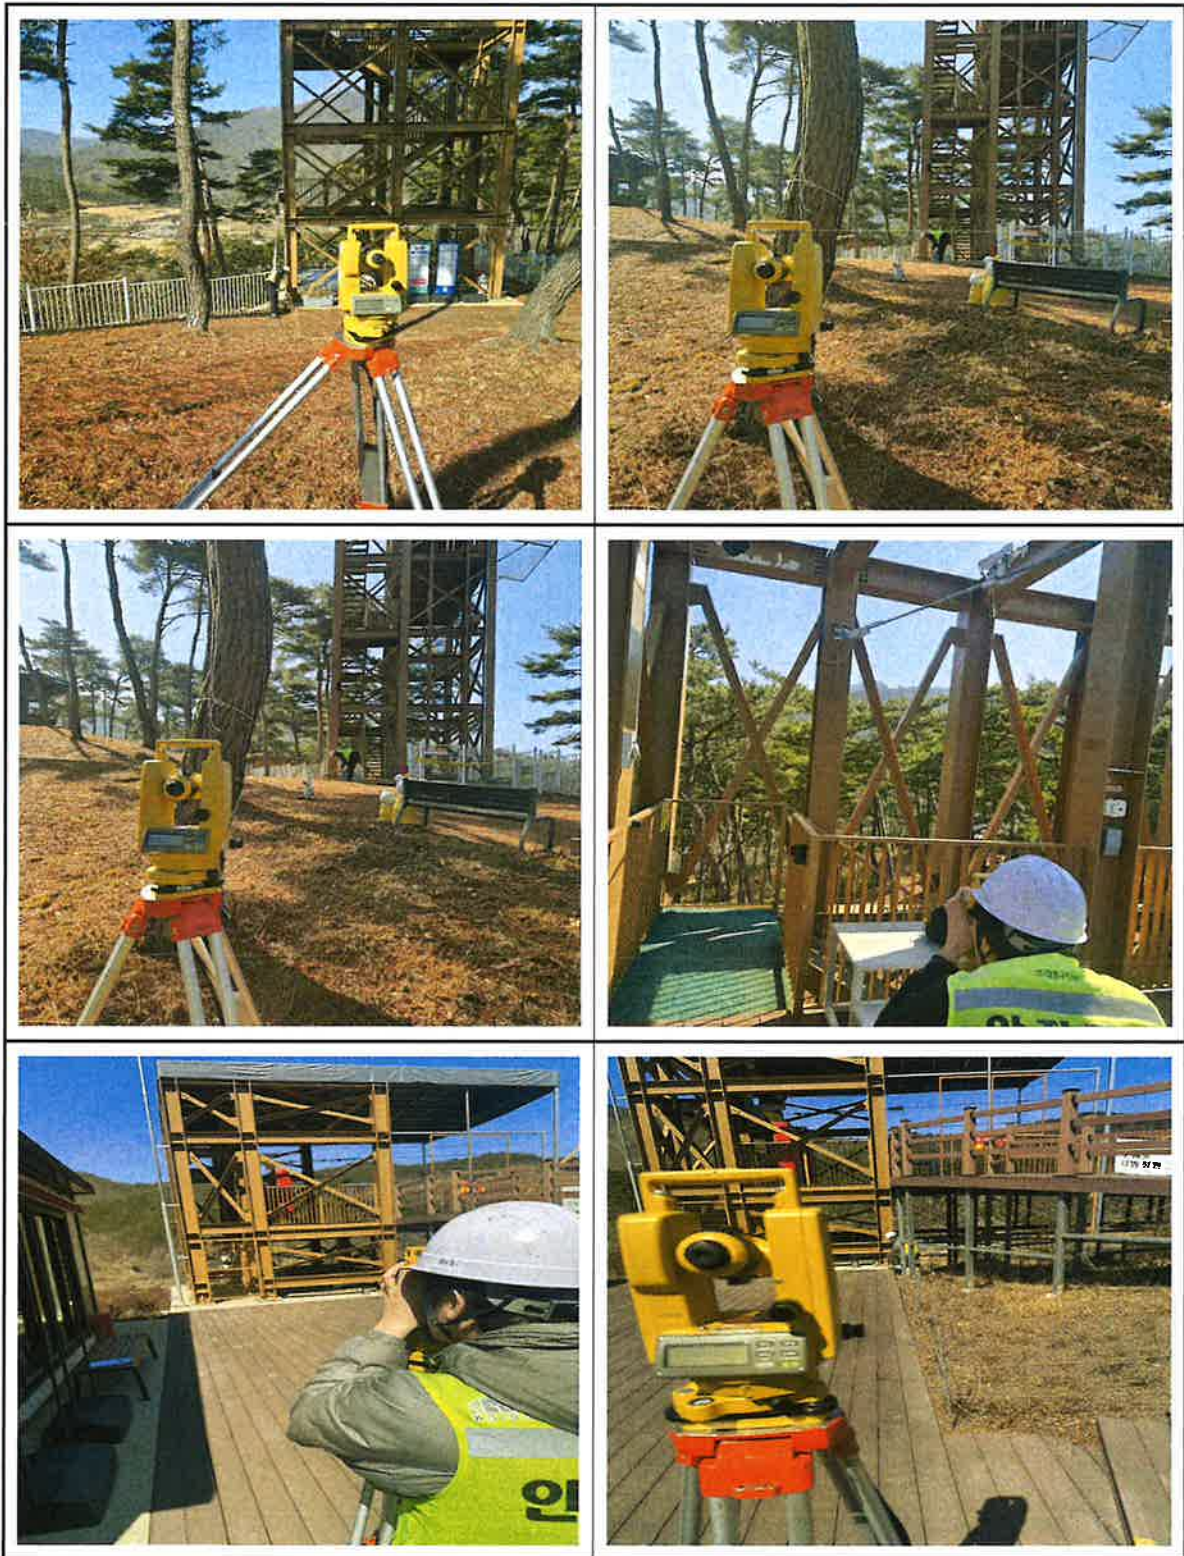
본 구조물의 도막두께 측정결과, 출발타워와 도착타워의 각 부재에 대해 도막두께 측정기를 통한 조사결과, 평균값이 표준도막 두께의 하한합격 판정값(야외수련시설 철골부재 기준 도막두께의 75%) 이하로 측정되었다. 다만 별도의 시방서 등의 자료를 확인할 수 없어 일반적인 야외수련시설 철골부재 기준도막두께를 참고하였다.
